# CERTIFICATO DI BATTERIA

BATTERY DIAGNOSTICS

MARCHIO: MINI  
MODELLO: Countryman - 7,6 kWh

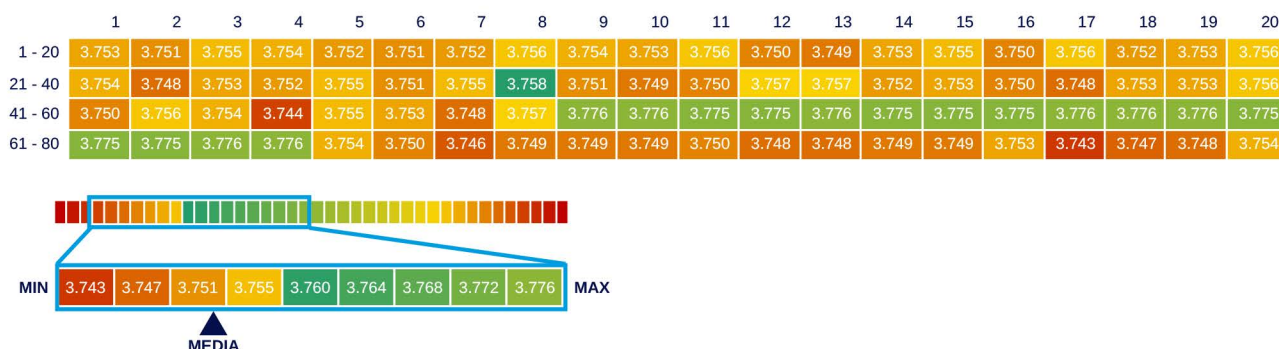
## TENSIONI DELLE CELLE

| | Min | Max | Delta | Stato |
|---|---|---|---|---|
| Tensione della cella | 3,743V | 3,776V | 33mV | ! |

È stato rilevato che c'è una discrepanza tra le celle più cariche e quelle più scariche, come illustrato nella tabella della tensione delle celle qui sopra. Questo indica un problema di bilanciamento della batteria. Porta il tuo veicolo in un'officina o contatta il Servizio Clienti AVILOO per ricevere ulteriore assistenza.
